Glasflächen als Vogelkiller

...eine Langzeituntersuchung von Volker Heibel und Jörg Schlusen

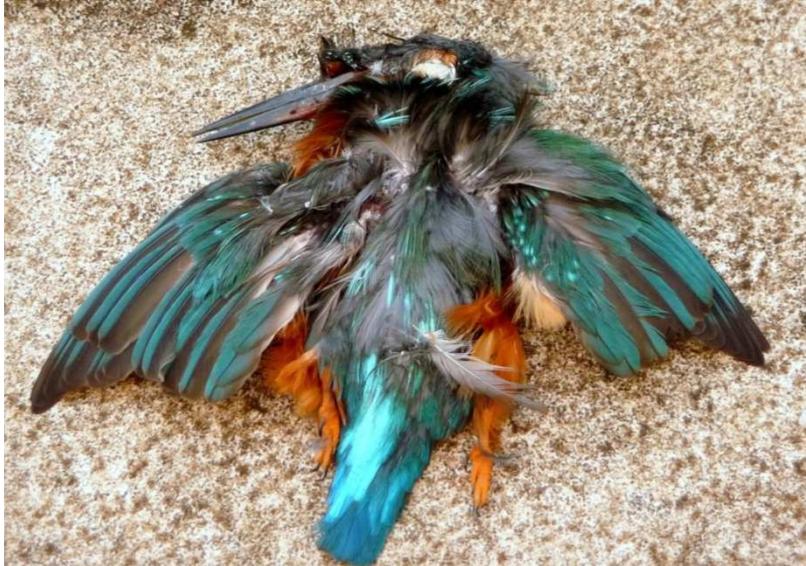
*Toter Eisvogel
am
30.08.2010*

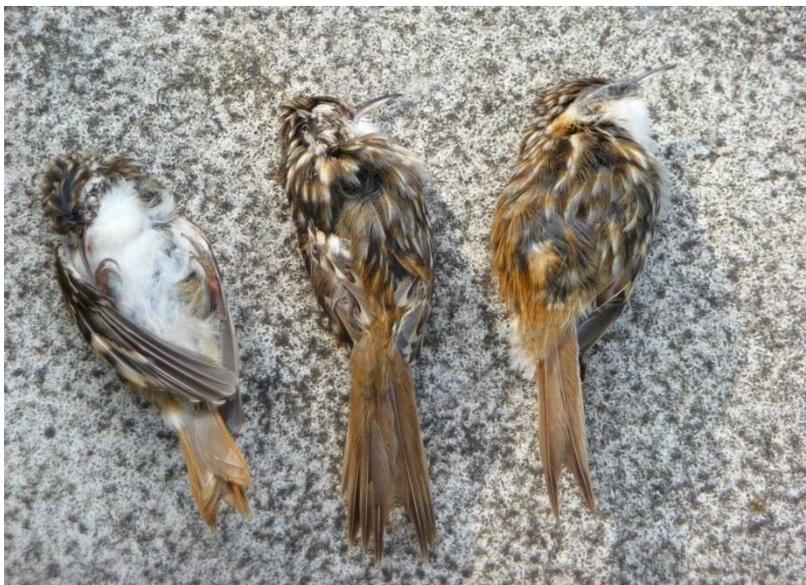
*Drei tote
Gartenbaumläufer
am 27.09.2009*

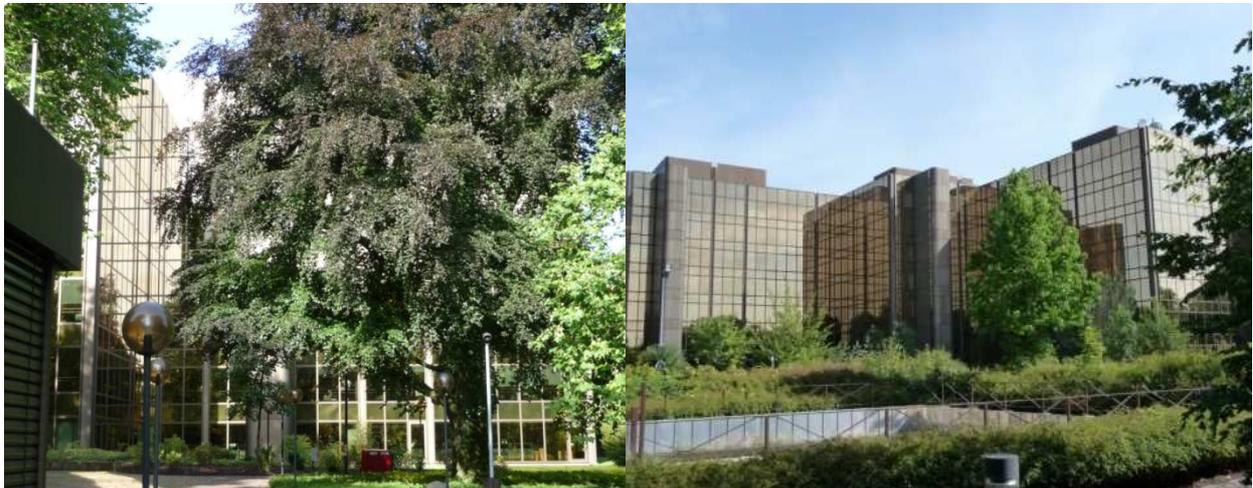
Das **Gebäude „Rheinlanddamm 24, Dortmund“** ist ein kupferfarben verspiegelter Bau mit etwa 30 m Gebäudehöhe und bis zu 600 m Kantenlänge. Die Glasanteile der Fassade betragen laut Aussage des Hausmeisters ca. 15000 qm. Dadas Haus aus vier miteinander verbundenen Quadern besteht, ist es stark verwinkelt, so dass die Vögel praktisch von allen Seiten davor fliegen.

Da sich die komplette Landschaft in dem Gebäude widerspiegelt, wird den Vögeln so ein freies Flugfeld vorgegaukelt.

Vorderseite...

...und Rückseite des Gebäudes

Hervorzuheben ist hier der **Birdpen** (www.birdpen.de), der von außen auf das Glas aufgetragen wird.

Weiterhin kann man Fensterbilder, Jalousien, Gardinen, Begrünung, Folien (**UV-Folien**) und ähnliche Lösungen anbringen.

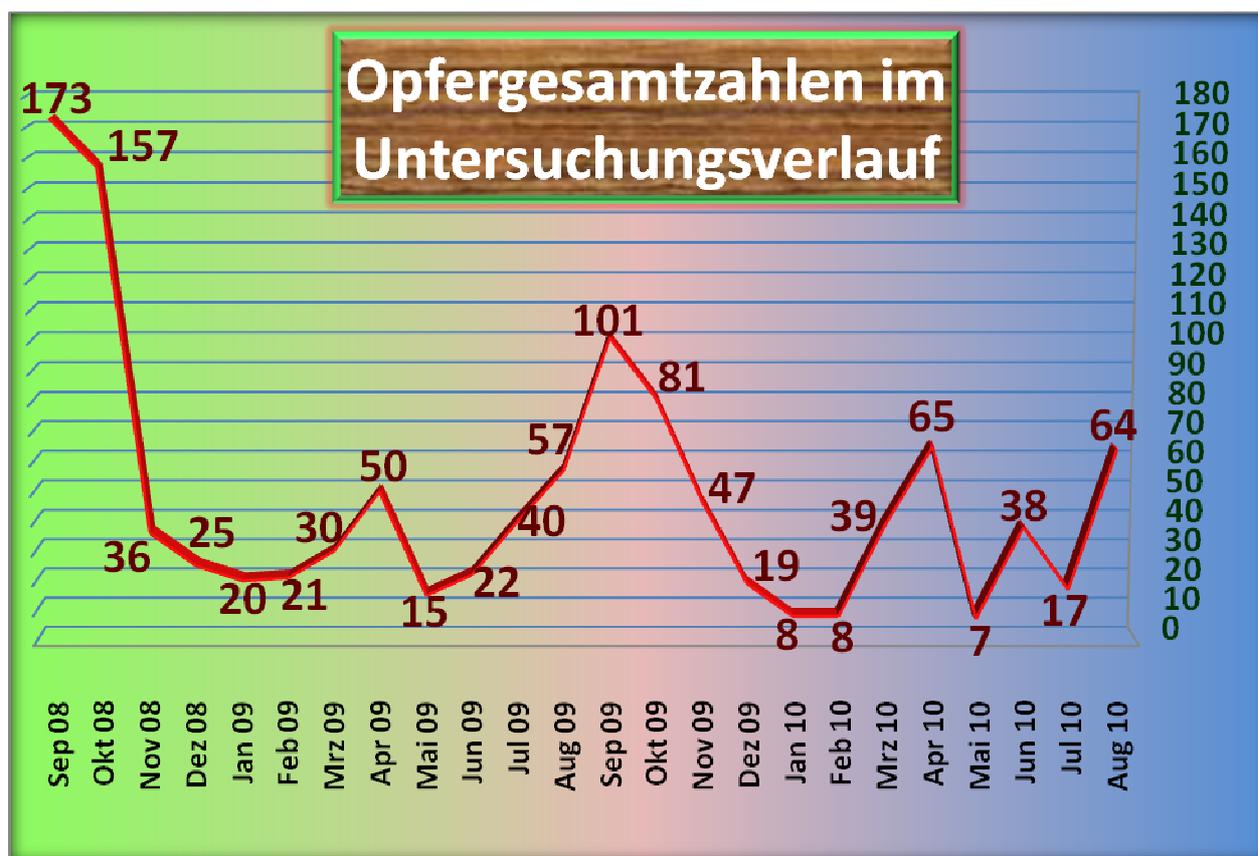
Ergebnisse (01.09.2008 – 31.08.2010)

Deutlich zeichneten sich die einzelnen Intervalle ab:

- Die Herbstzugzeit der Vögel in Richtung Süden von Mitte August bis etwa Ende Oktober;
- Die Winterzugzeit (z.B. Waldschnepfe und Rotdrossel) von Anfang/Mitte Oktober bis März;
- Die Frühjahrszugzeit von Mitte März bis Ende April;
- Die Brutzeit im Mai und der Jungenausflug von Anfang Juni bis Anfang August.

Es wurden **1040 Individuen aus 56 Vogelarten in 2 Jahren** gefunden, wobei wir aufgrund ausgelegter Totvögel **ca. 3000 tatsächliche Opfer** nachweisen können!
